*COORDINACIÓN DE TRATAMIENTO Y CALIDAD DEL AGUA
SUBCOORDINACIÓN DE TRATAMIENTO DE AGUAS RESIDUALES*

Experiencias de deficiencias constructivas en humedales de tratamiento

Dr. Armando Rivas Hernández

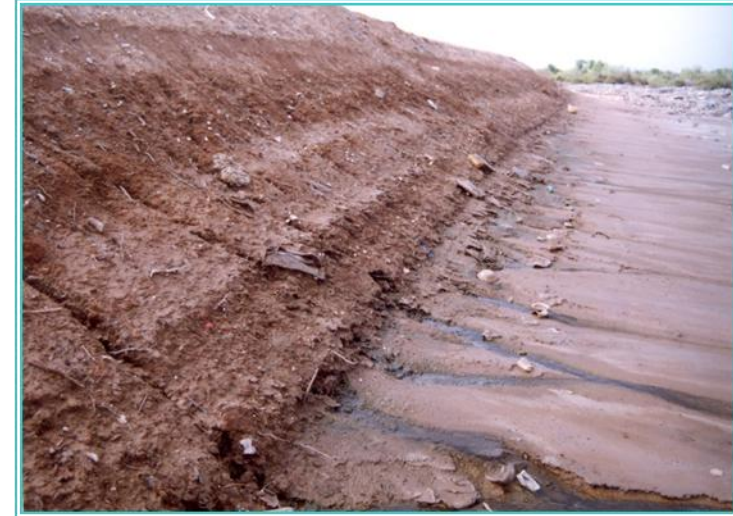
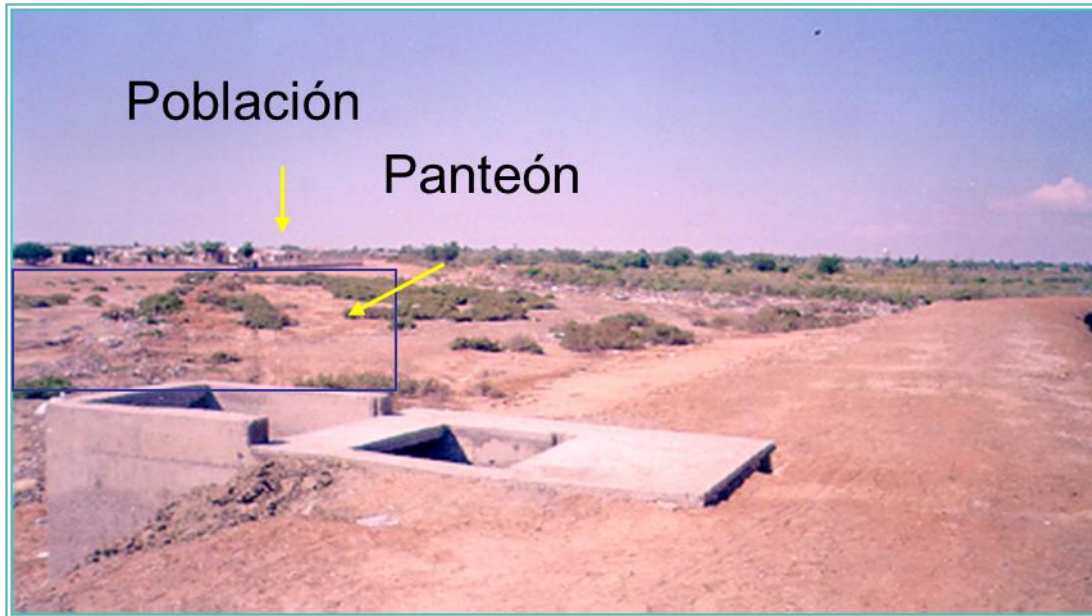
Falta de protección de los bordos

Taludes externos

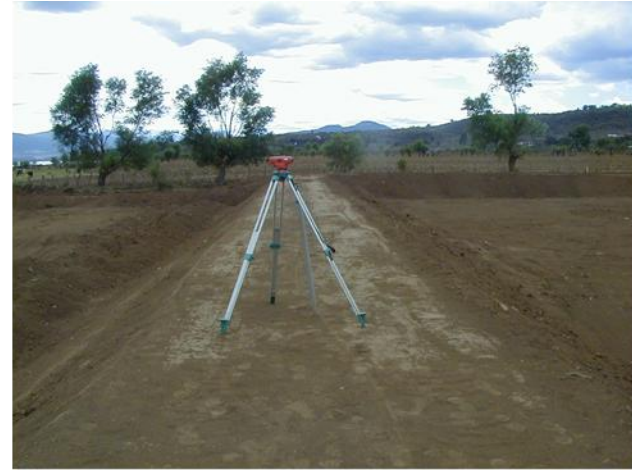
Inclinación de los taludes

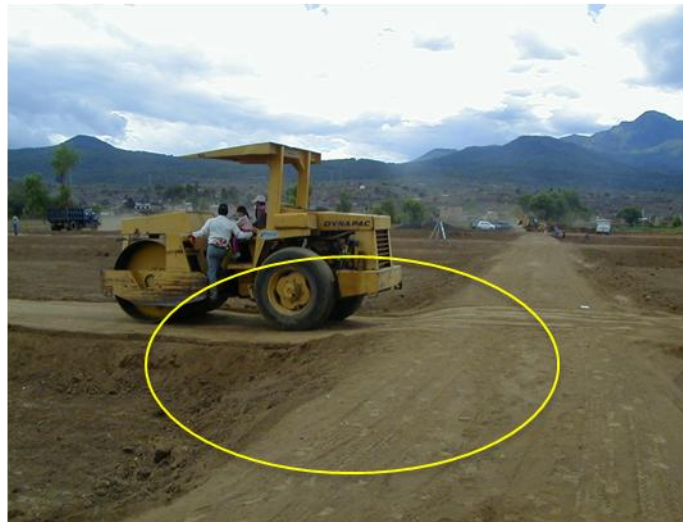
Nivelación de los bordos

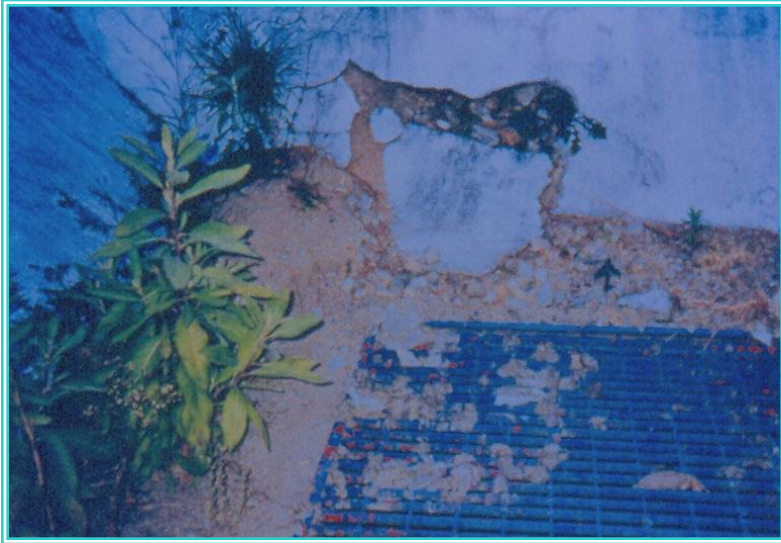
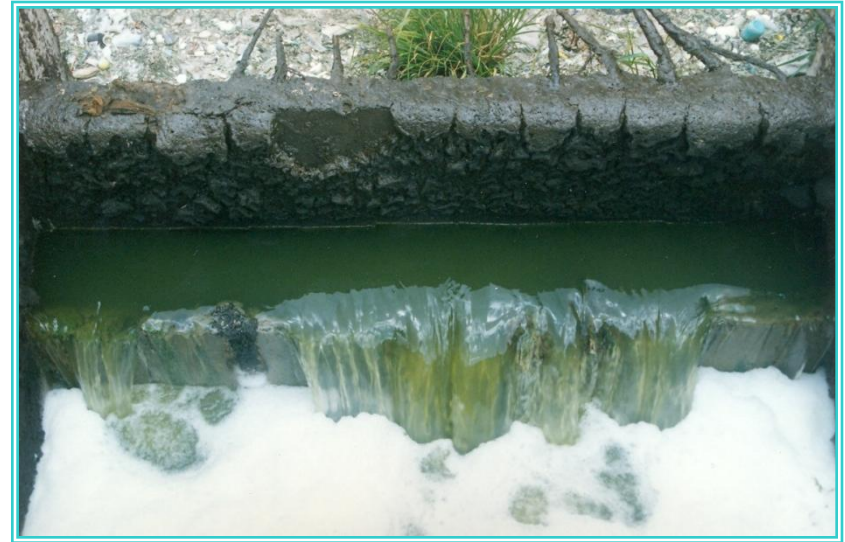
- Usar materiales resistentes y recubrimientos adecuados
- Materiales corrosivos = gastos frecuentes

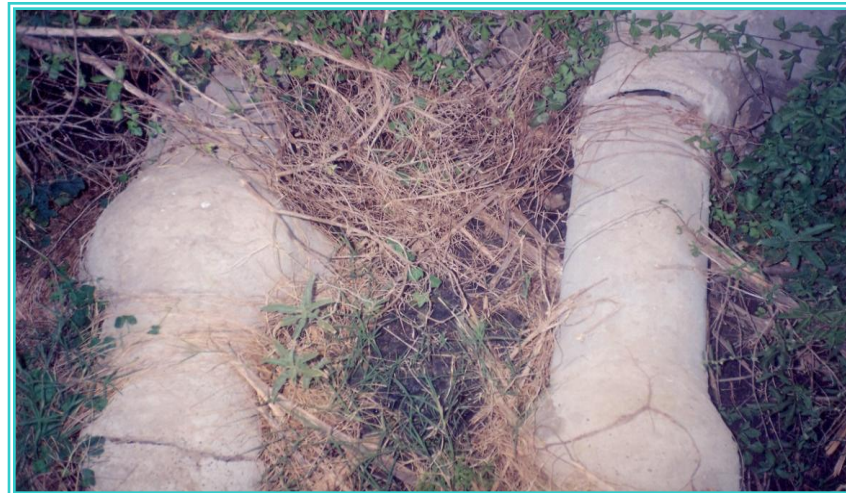
Cemento de mala calidad = destrucción temprana de estructuras

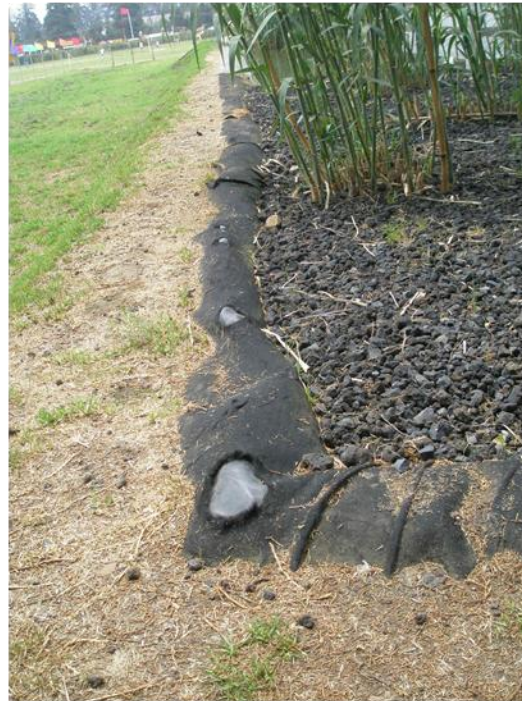
Geotextiles dañados

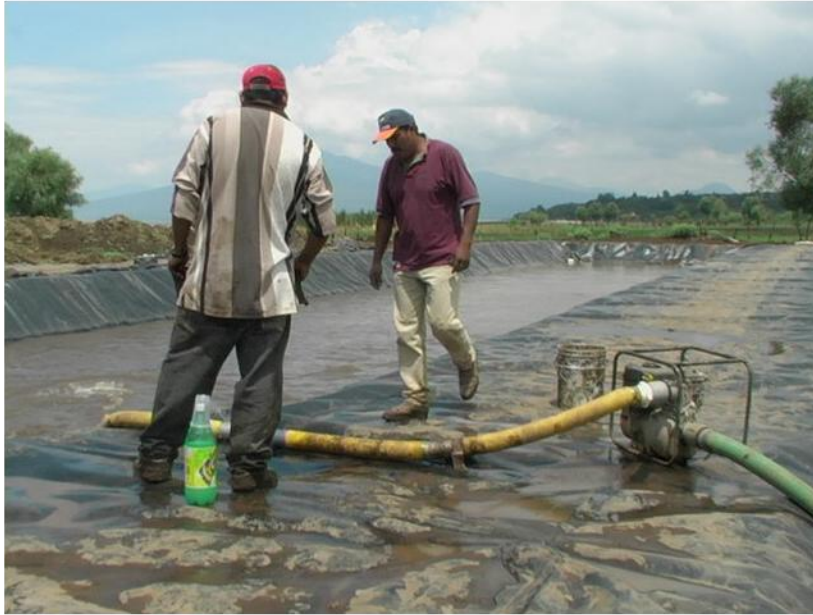
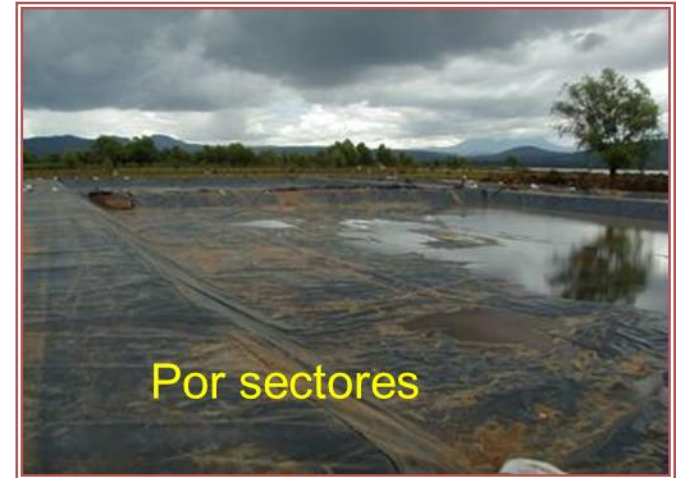
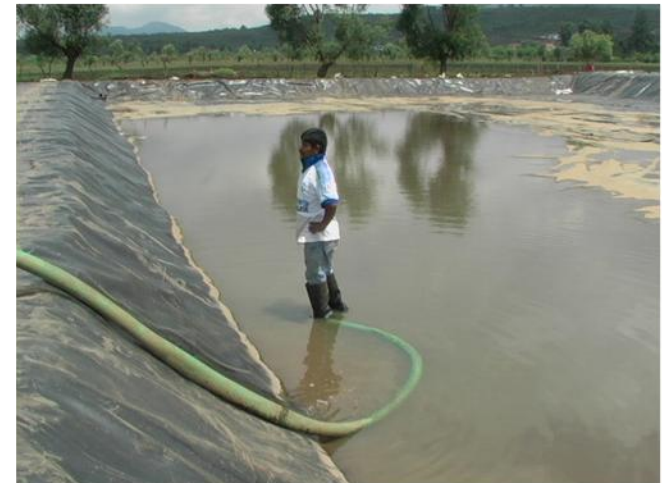
Geomembrana demasiado tensa

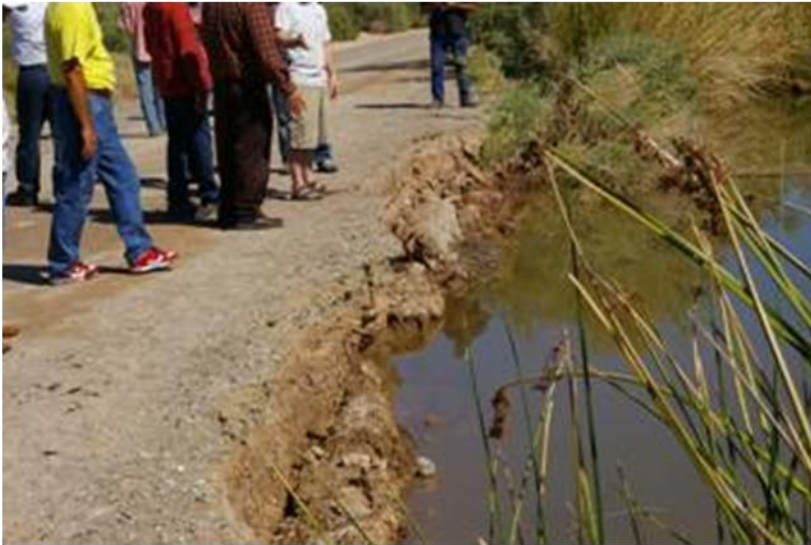
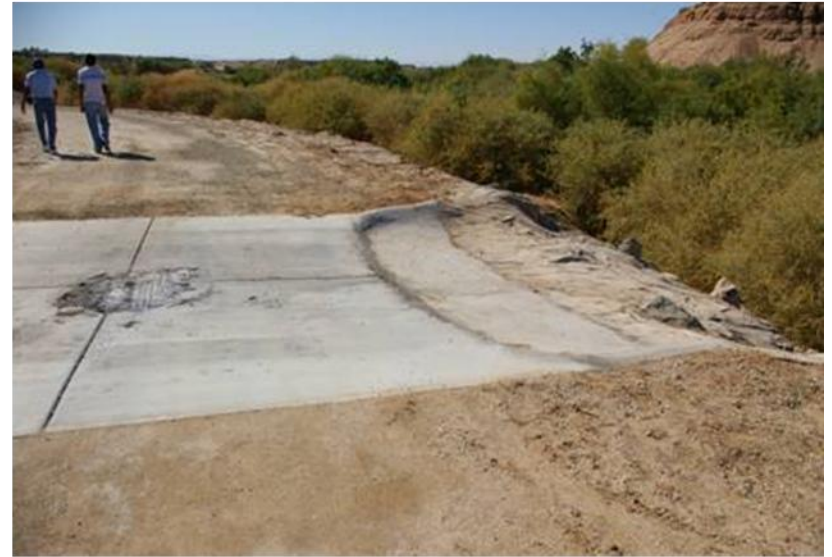
Desarrollo de vegetación por ausencia de una cubierta.

Falta de protección a los taludes internos. Efecto del oleaje.

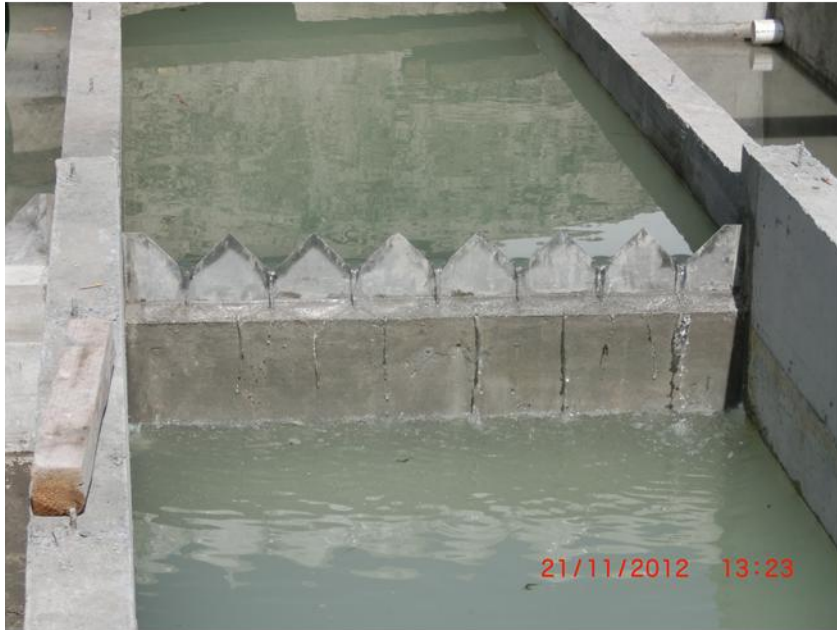
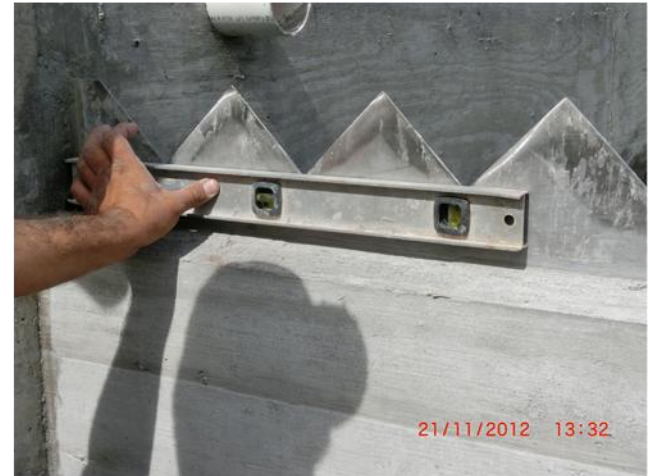
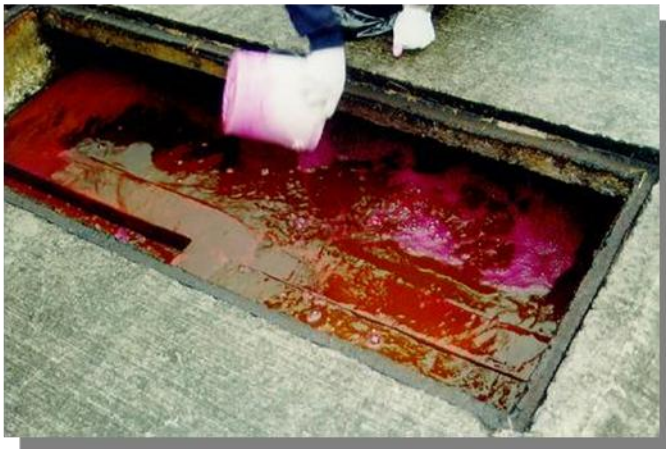
Parshall ahogado

Vertedores desnivelados

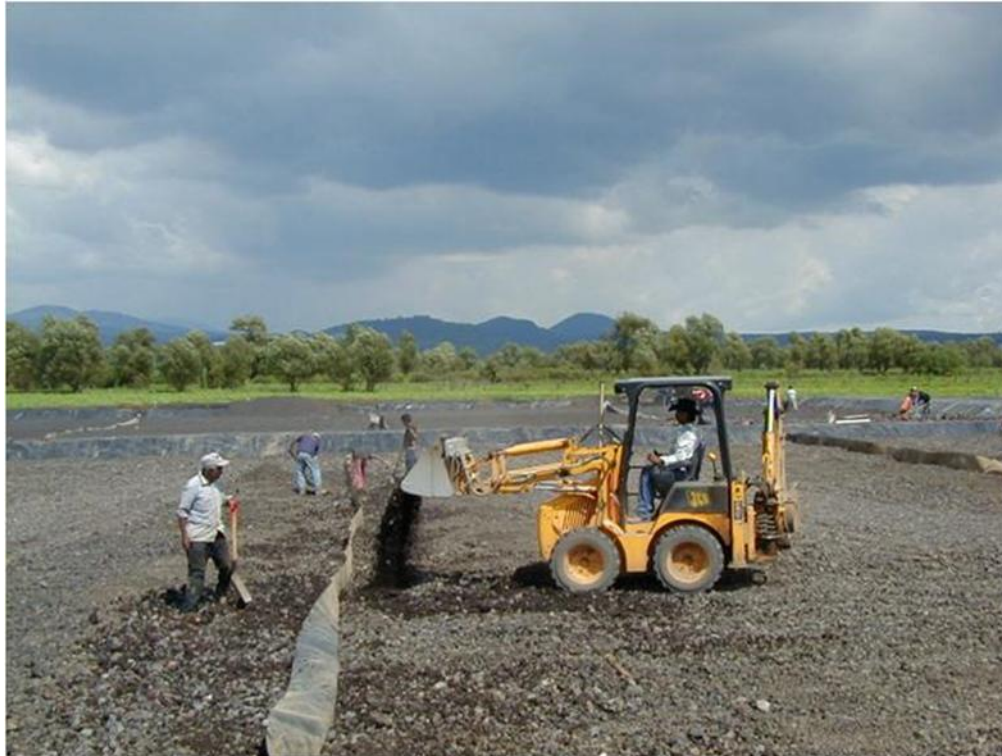
Material inadecuado para tubería

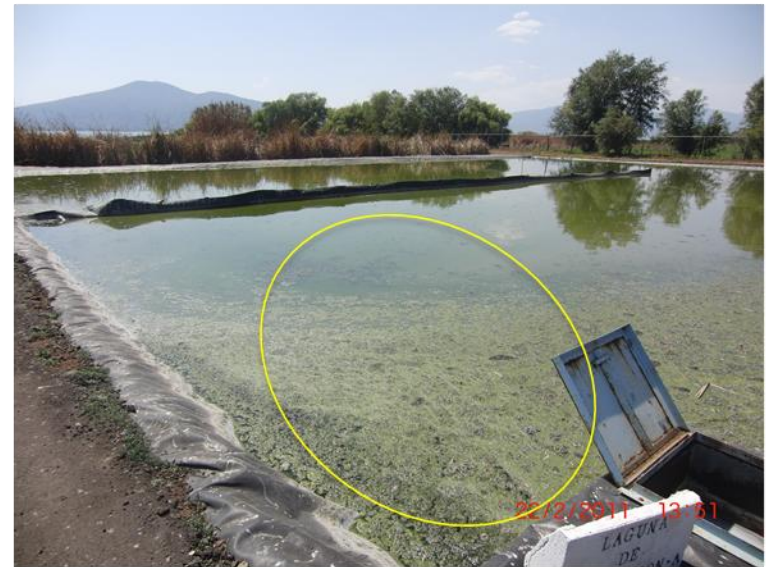
Insuficiencia de bordo libre en la mampara

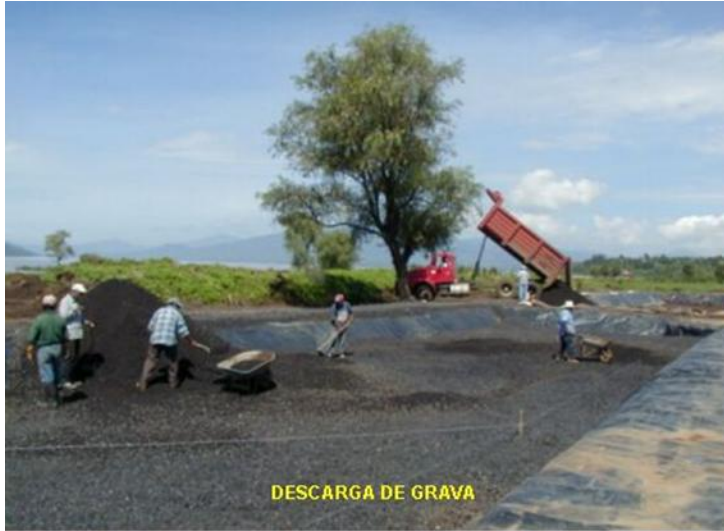
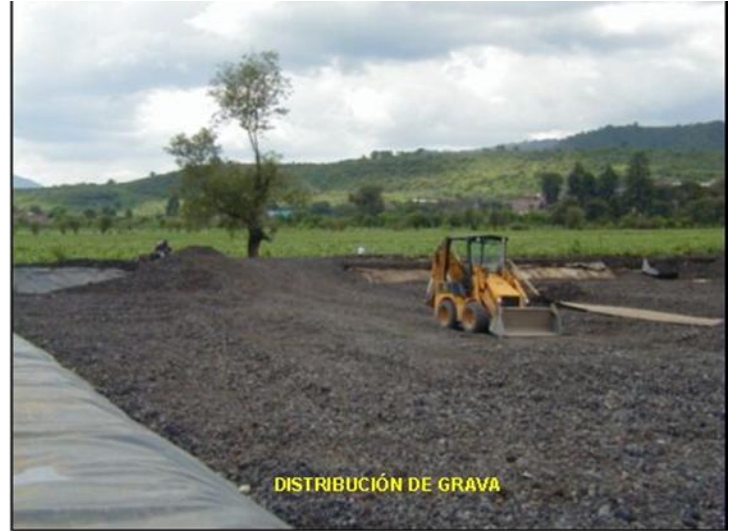
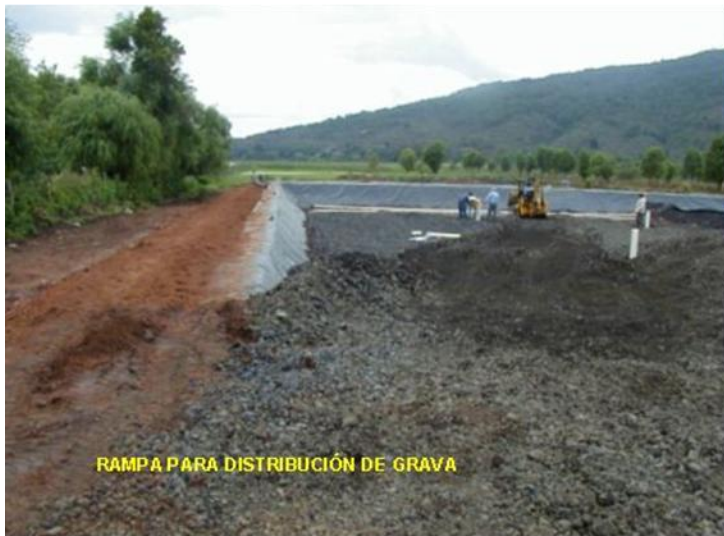
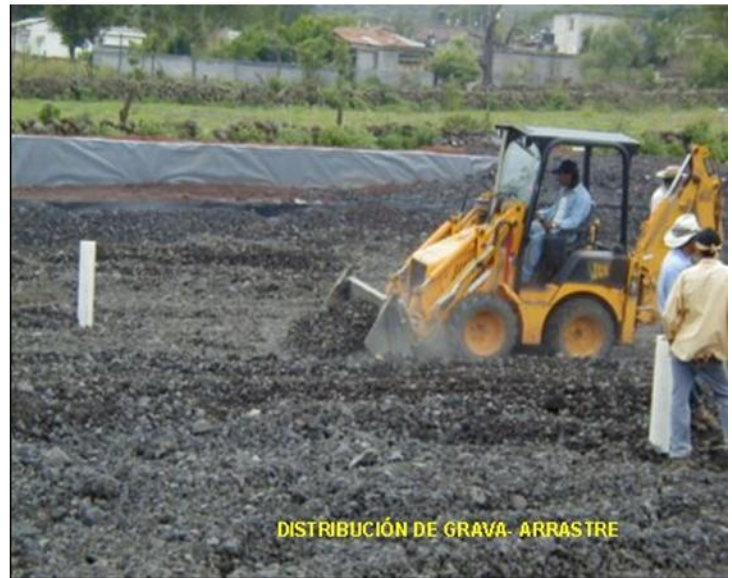
Geomembrana desprotegida

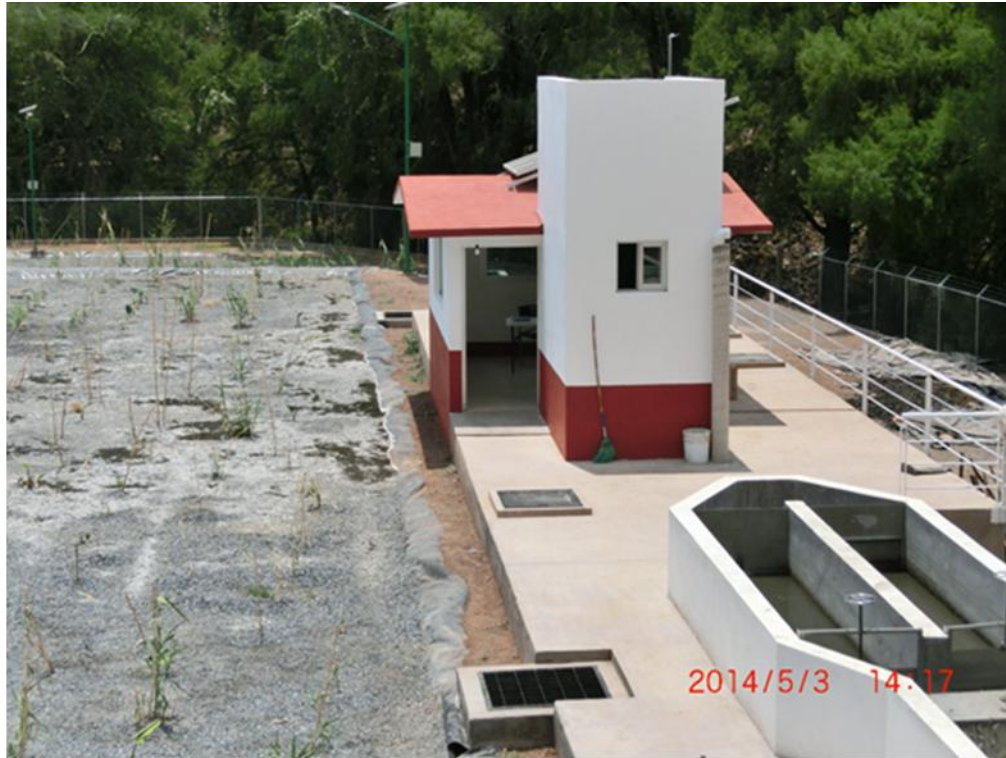
Obra suspendida por falta de recursos económicos

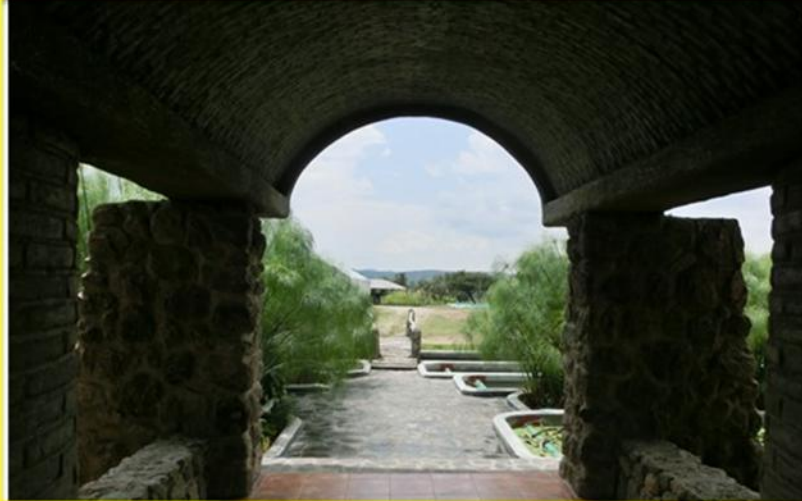
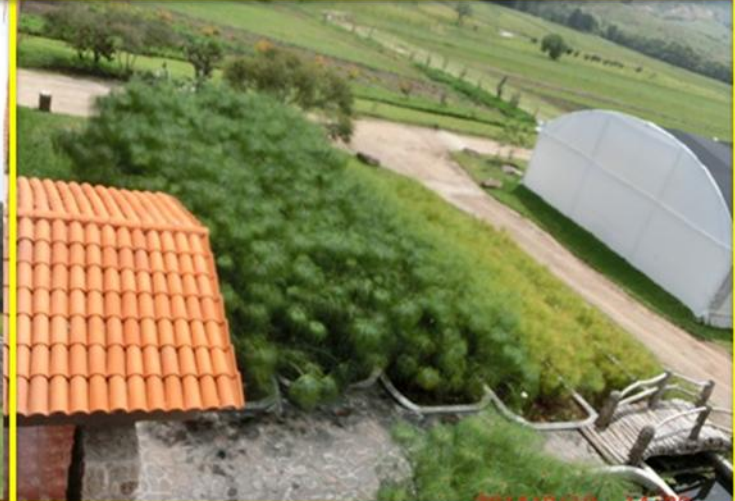
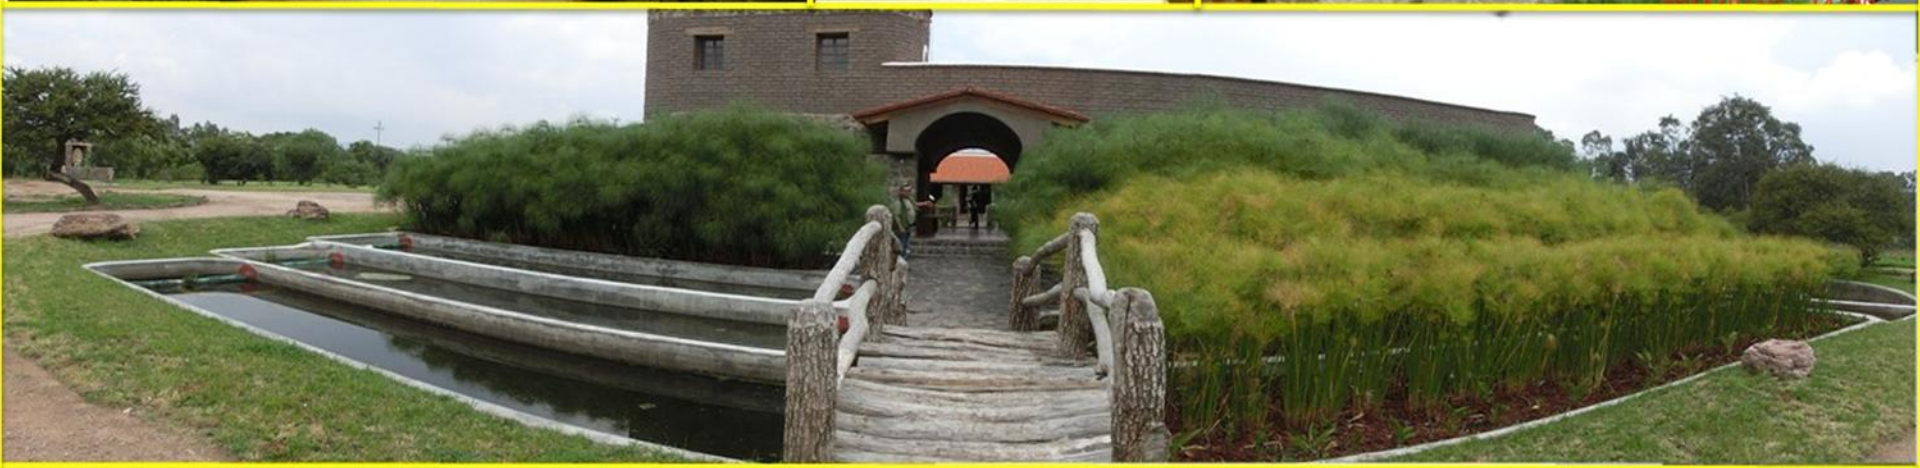
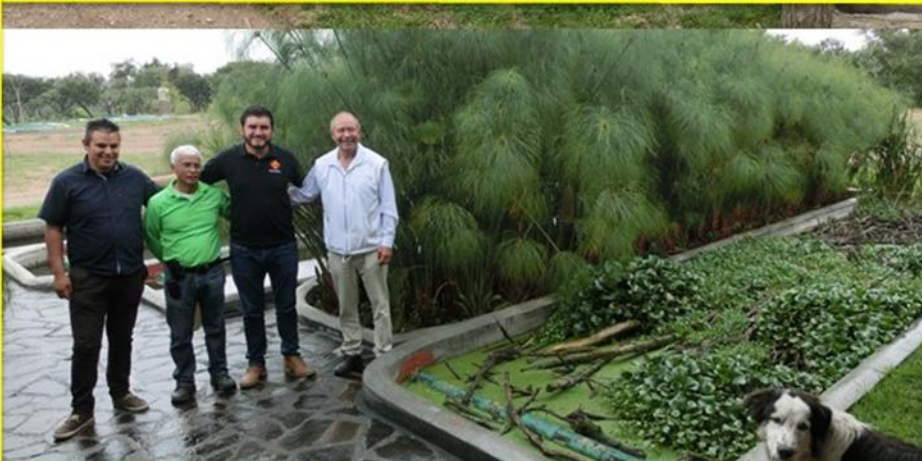
Taponamientos por ausencia de cribado del material filtrante
