*COORDINACIÓN DE TRATAMIENTO Y CALIDAD DEL AGUA
SUBCOORDINACIÓN DE TRATAMIENTO DE AGUAS RESIDUALES*

Experiencias de deficiencias constructivas en humedales de tratamiento

Dr. Armando Rivas Hernández

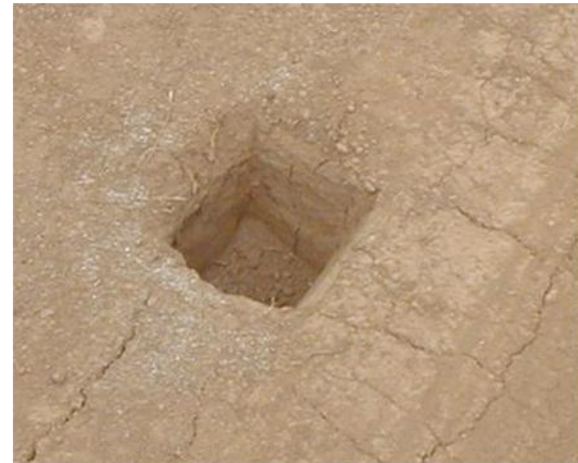
Prueba proctor

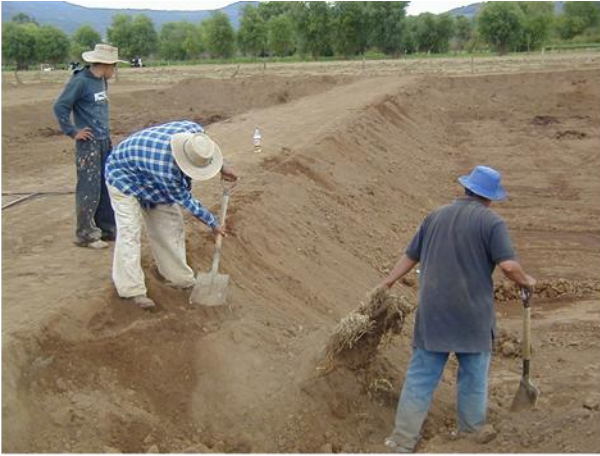
Inclinación de los taludes

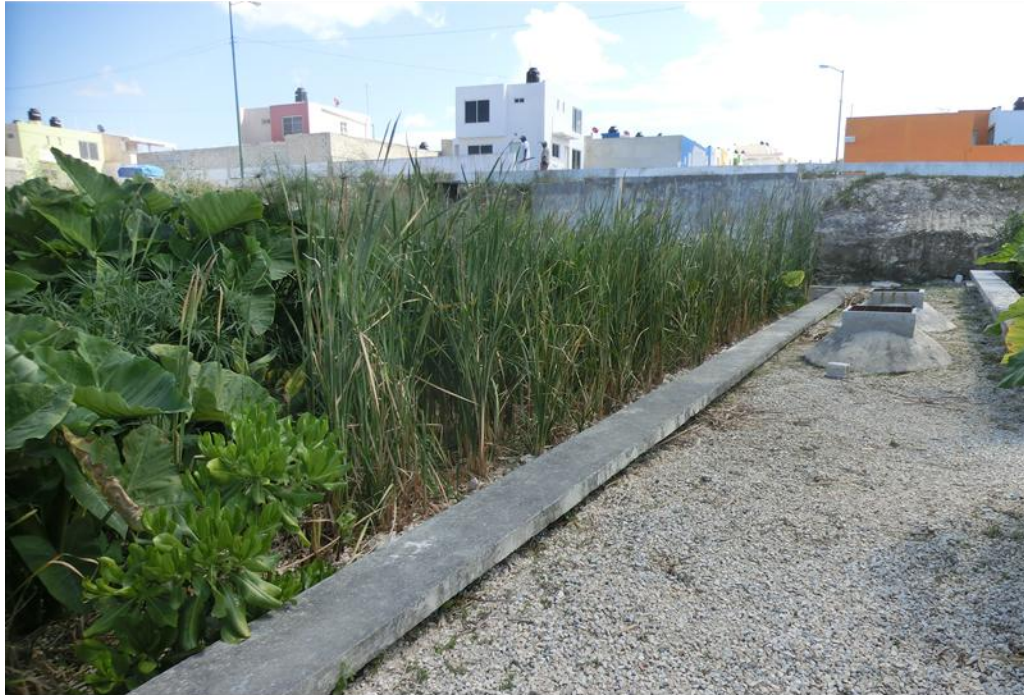
Ausencia de
desarenador y rejillas

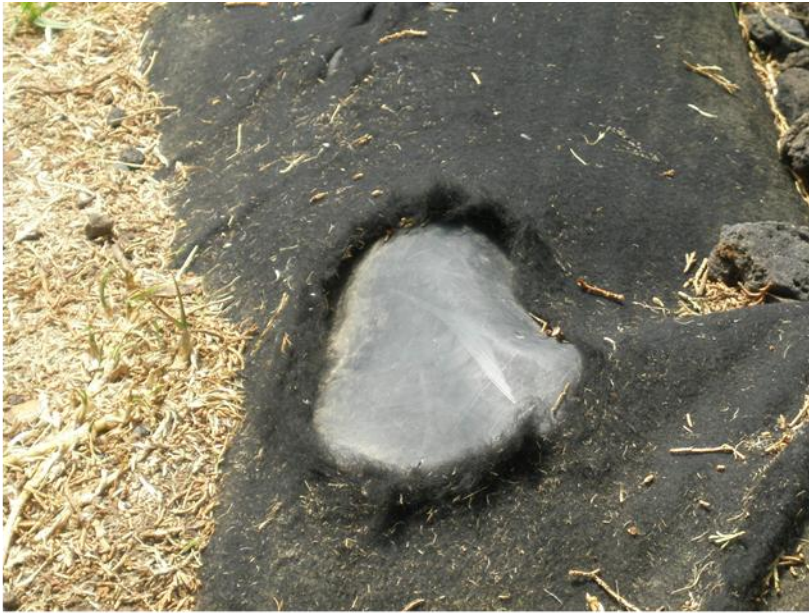
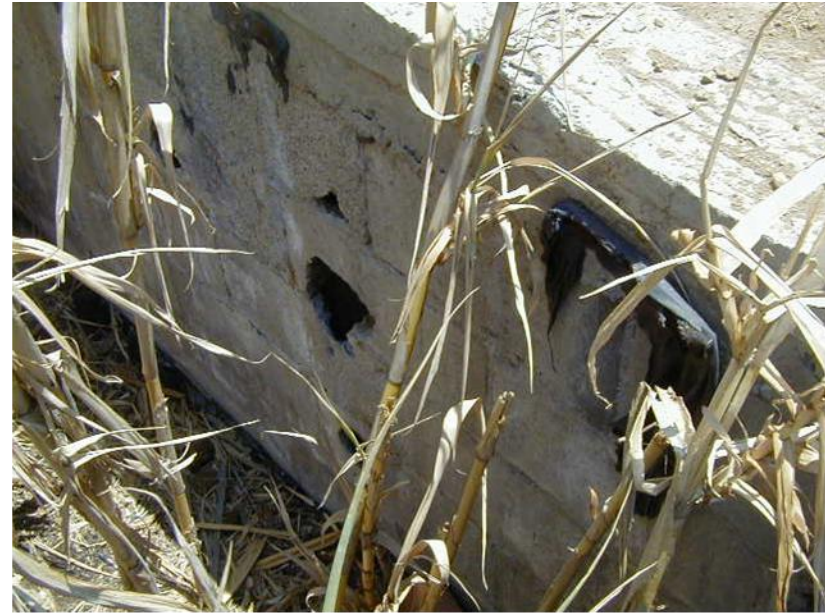
Geotextiles dañados

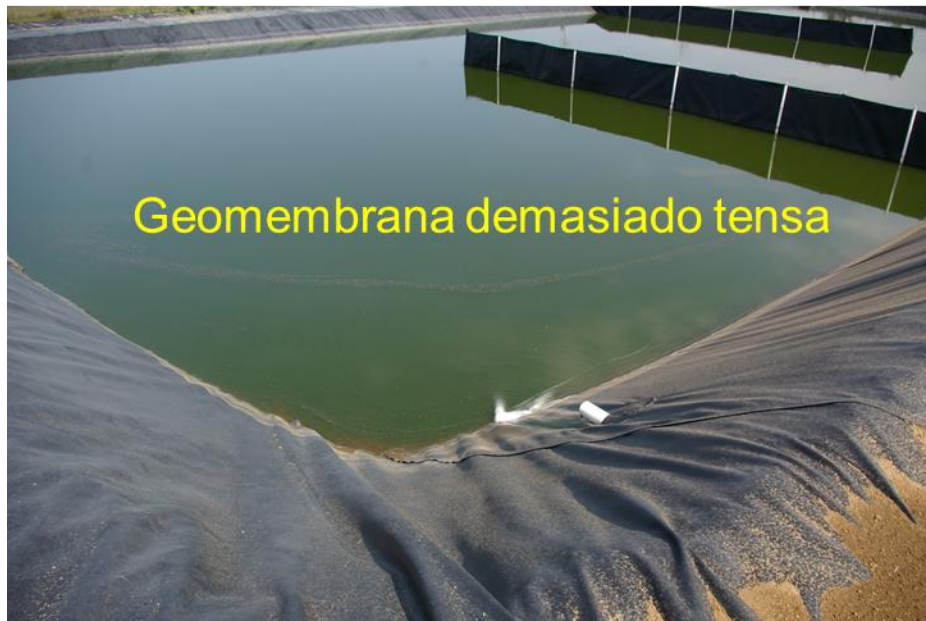
Geomembrana demasiado tensa

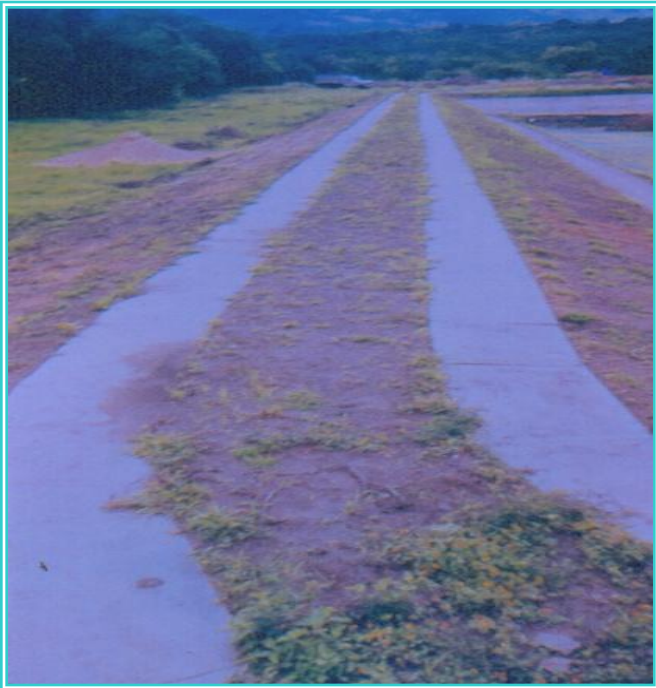
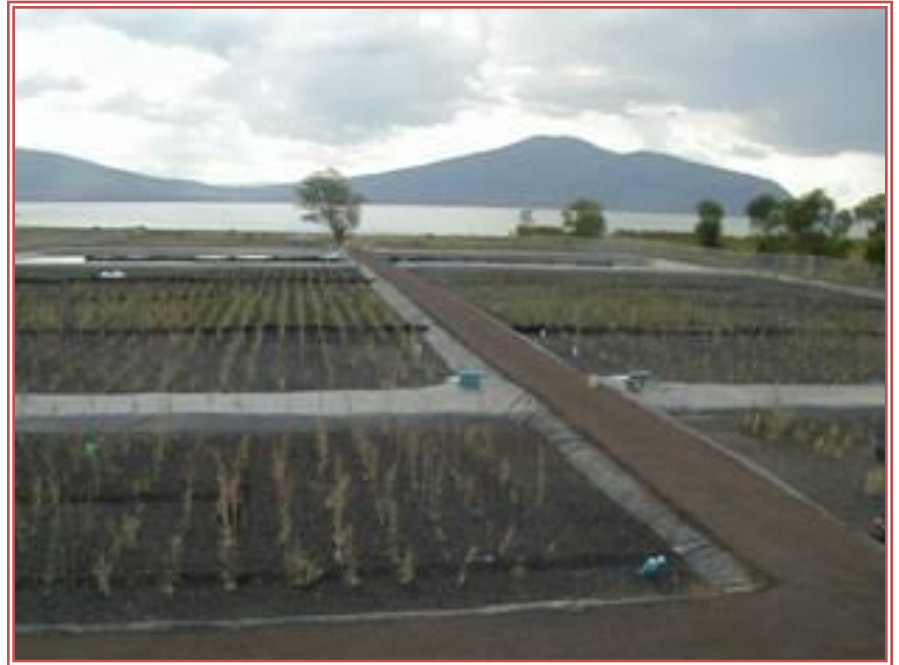
Protección de los bordos e impermeabilización

Inversión en concreto = ahorro en mantenimiento

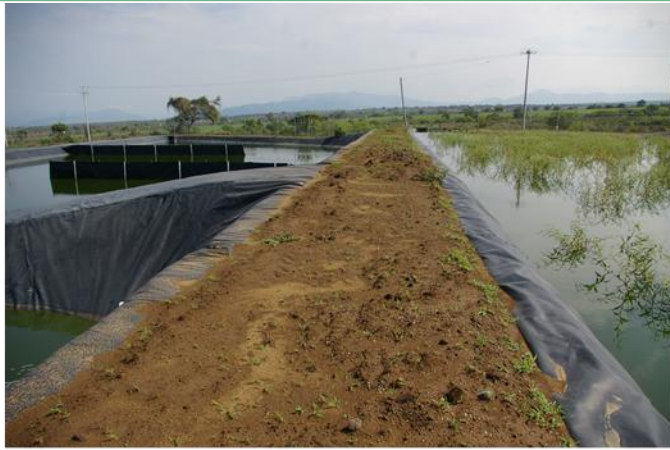
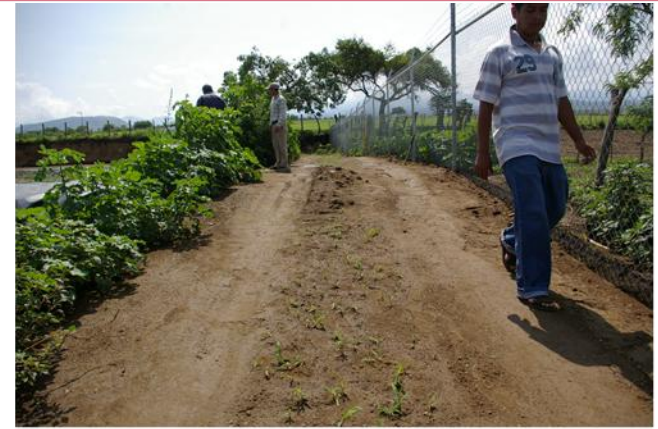
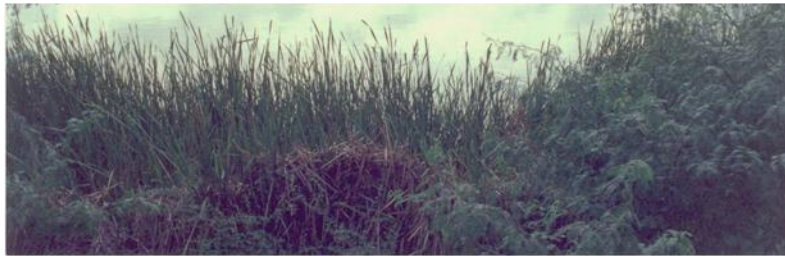
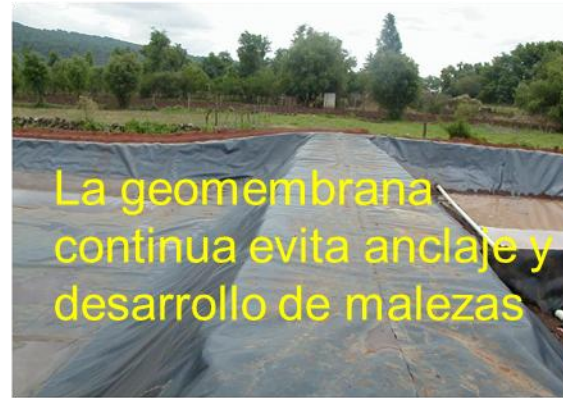
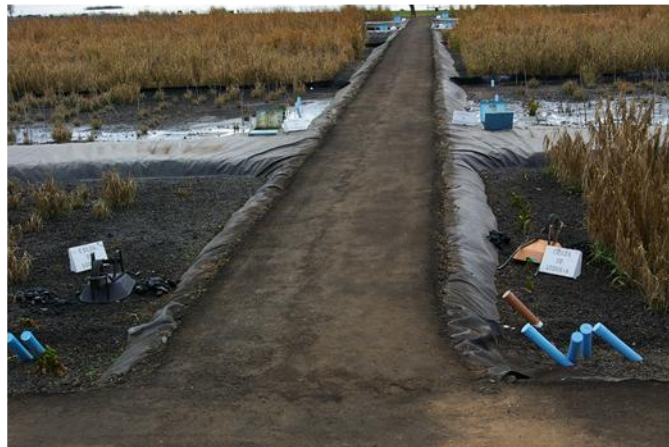
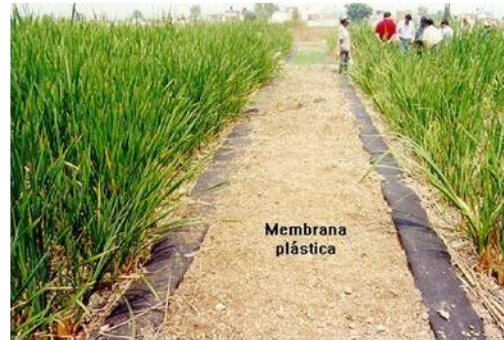
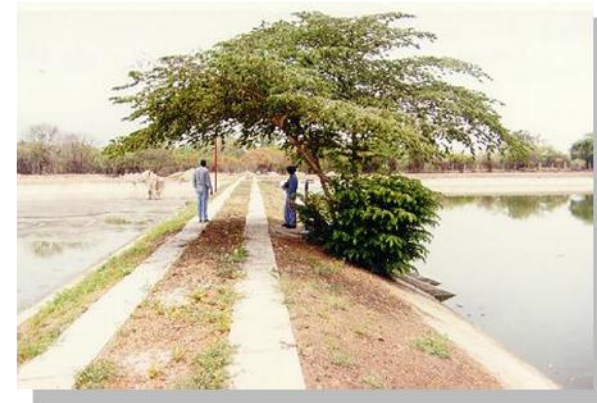
Desarrollo de vegetación por ausencia de una cubierta.

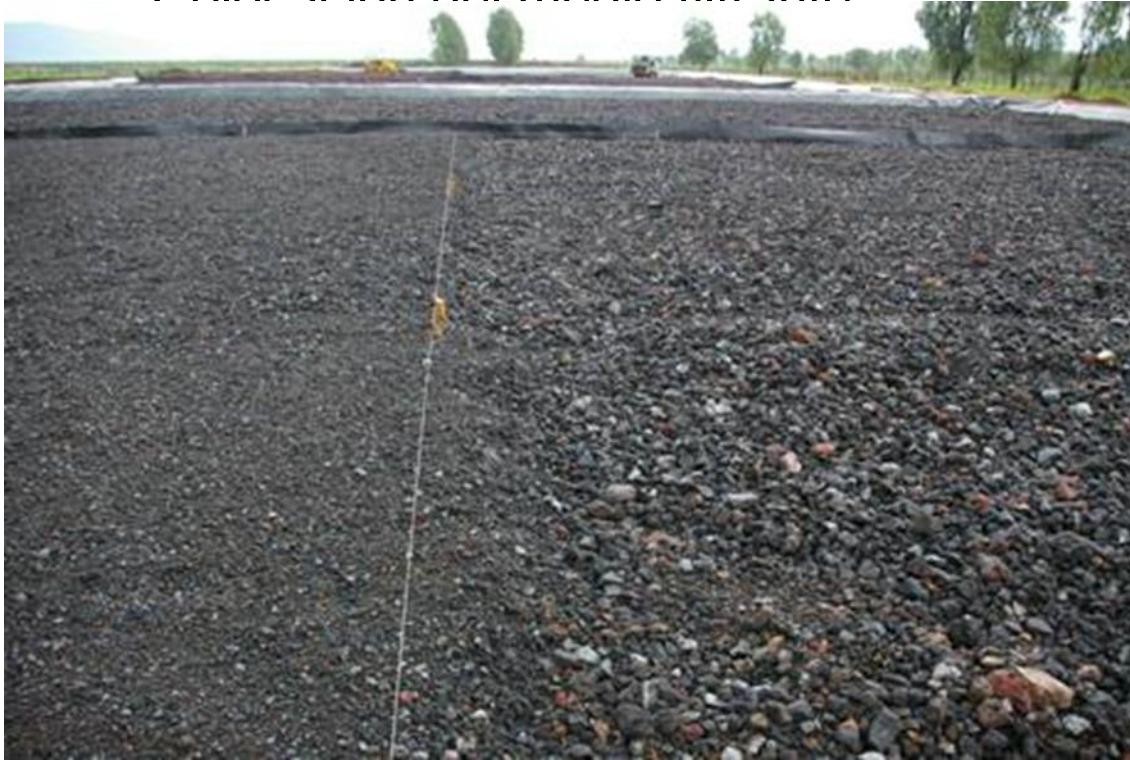
Colocación del medio filtrante

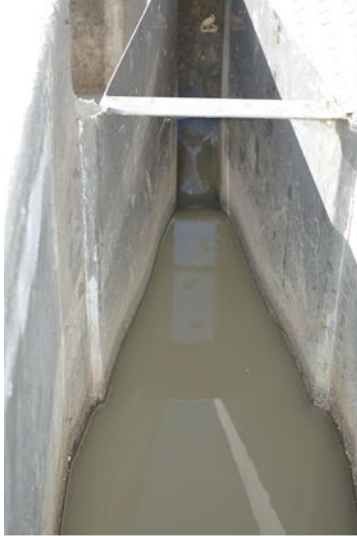
Parshall Ok

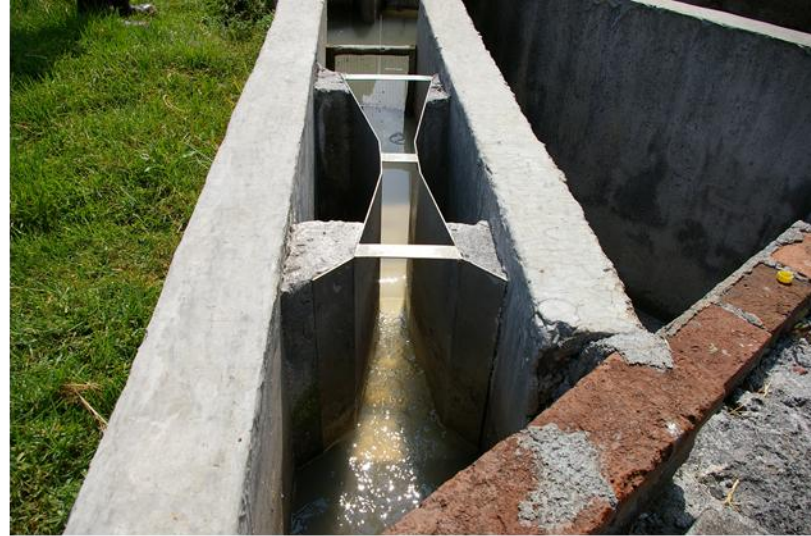
Parshall ahogado

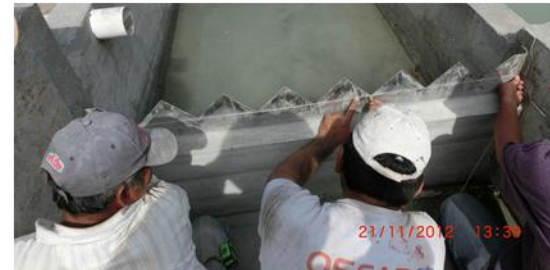
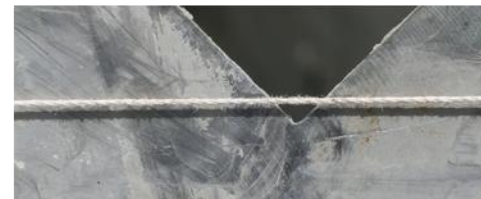
Vertedores desnivelados

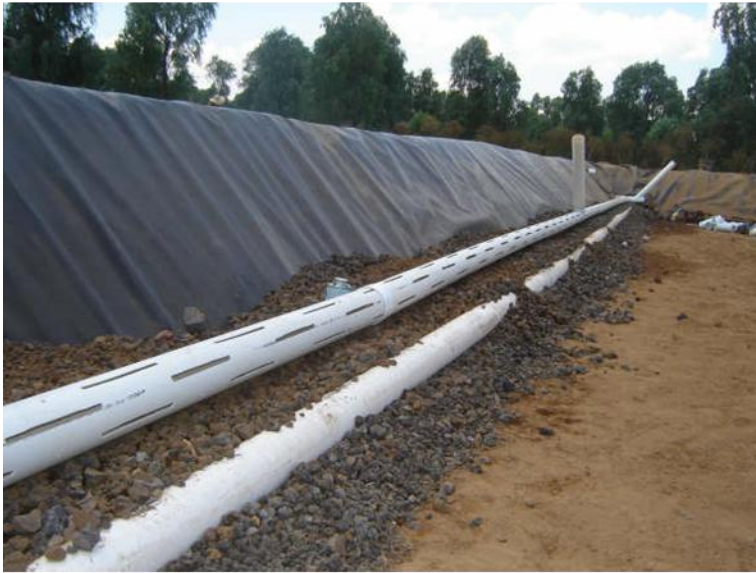
Cabezales. Colocación y nivelación de tuberías ranuradas.

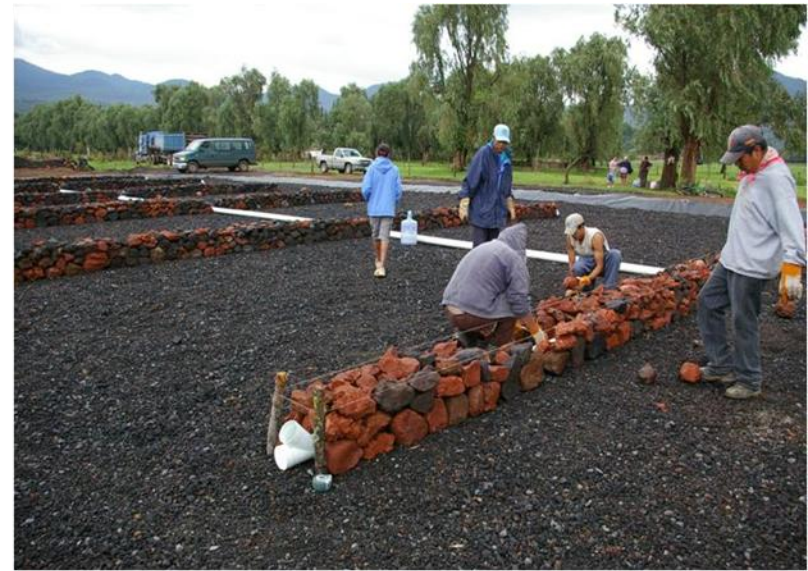
Protección tuberías ranuradas.
Humedal de flujo vertical

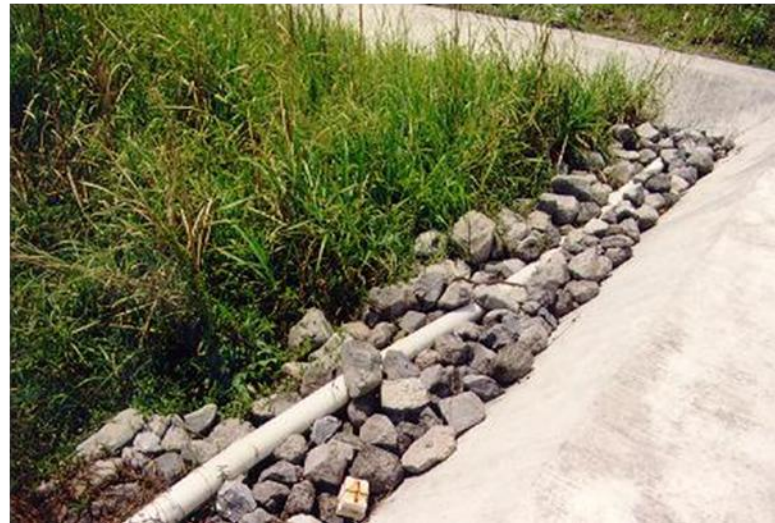
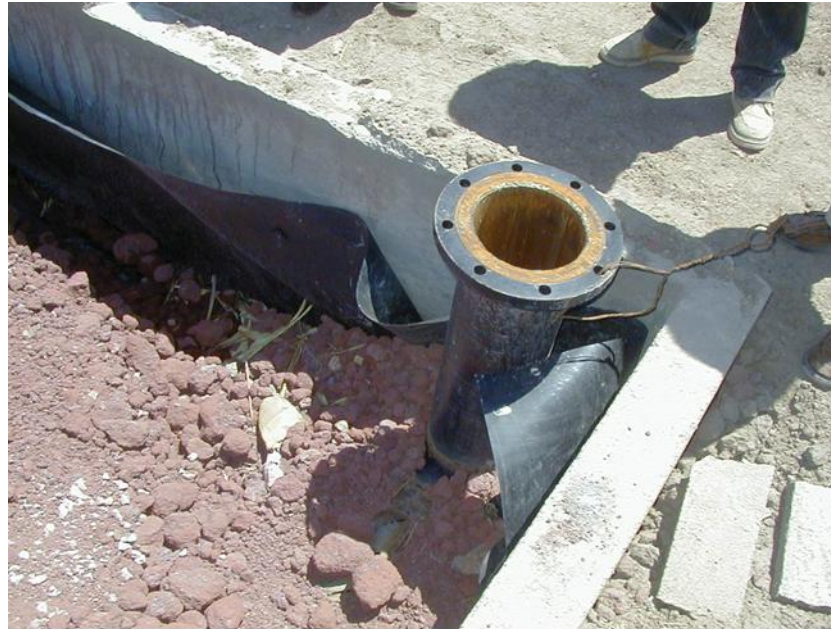
Material inadecuado para tubería

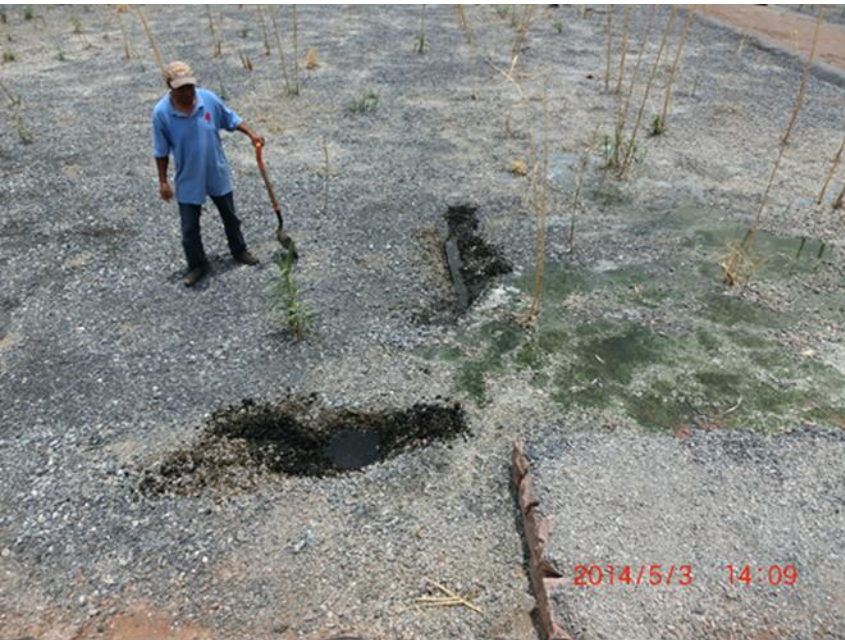
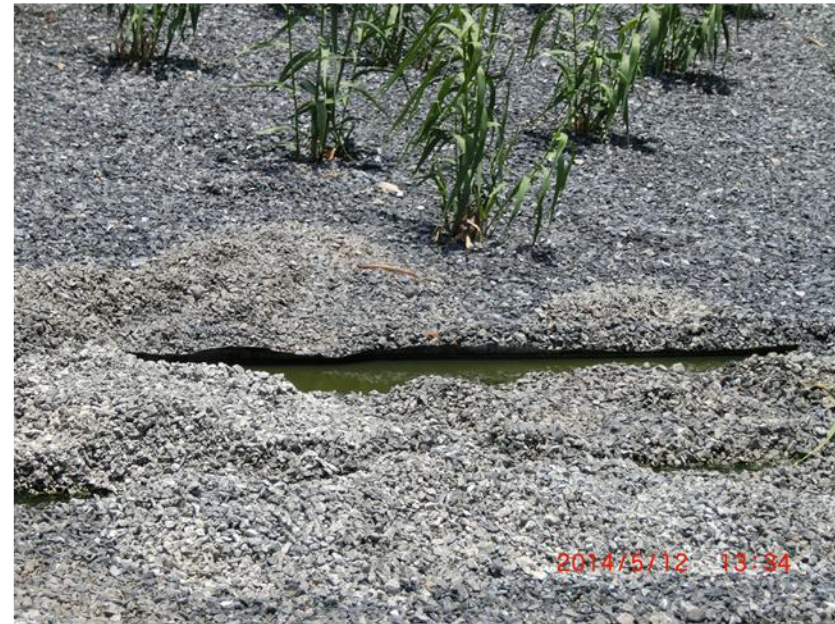
Insuficiencia de bordo libre en la mampara

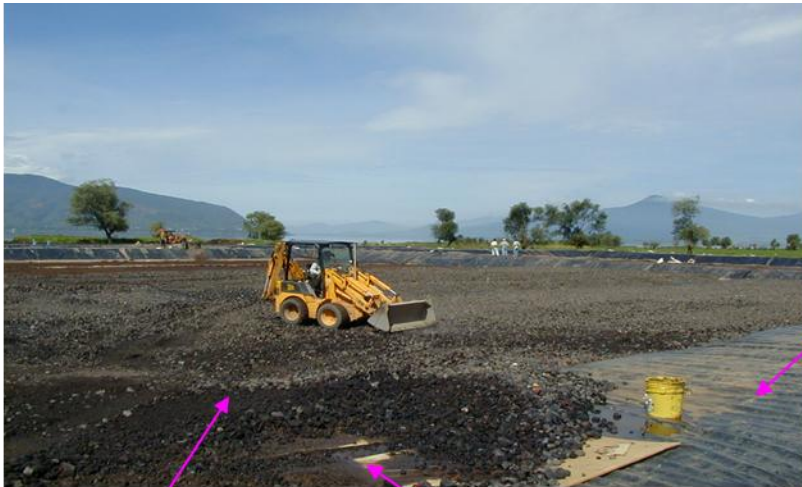
Protección de
geomembrana con tablas

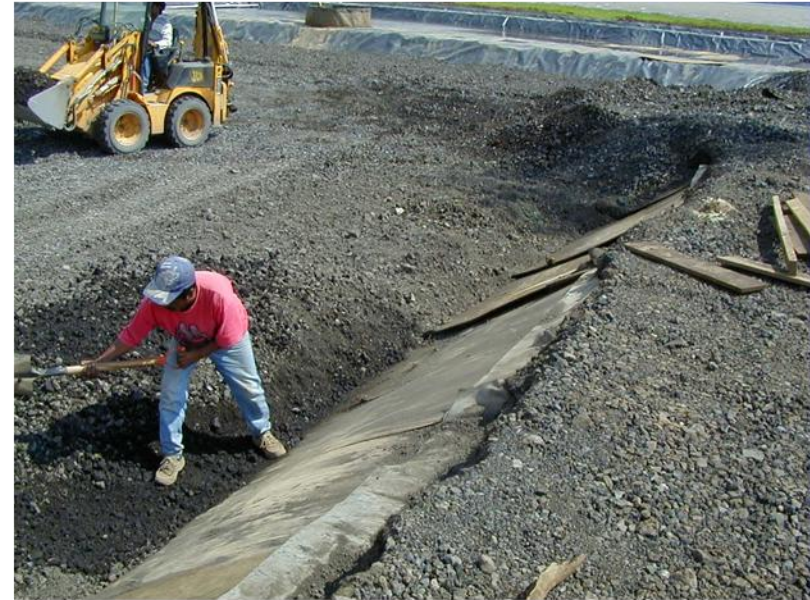
Retiro de las tablas protectoras de la
geomembrana en una rampa de acceso al
humedal

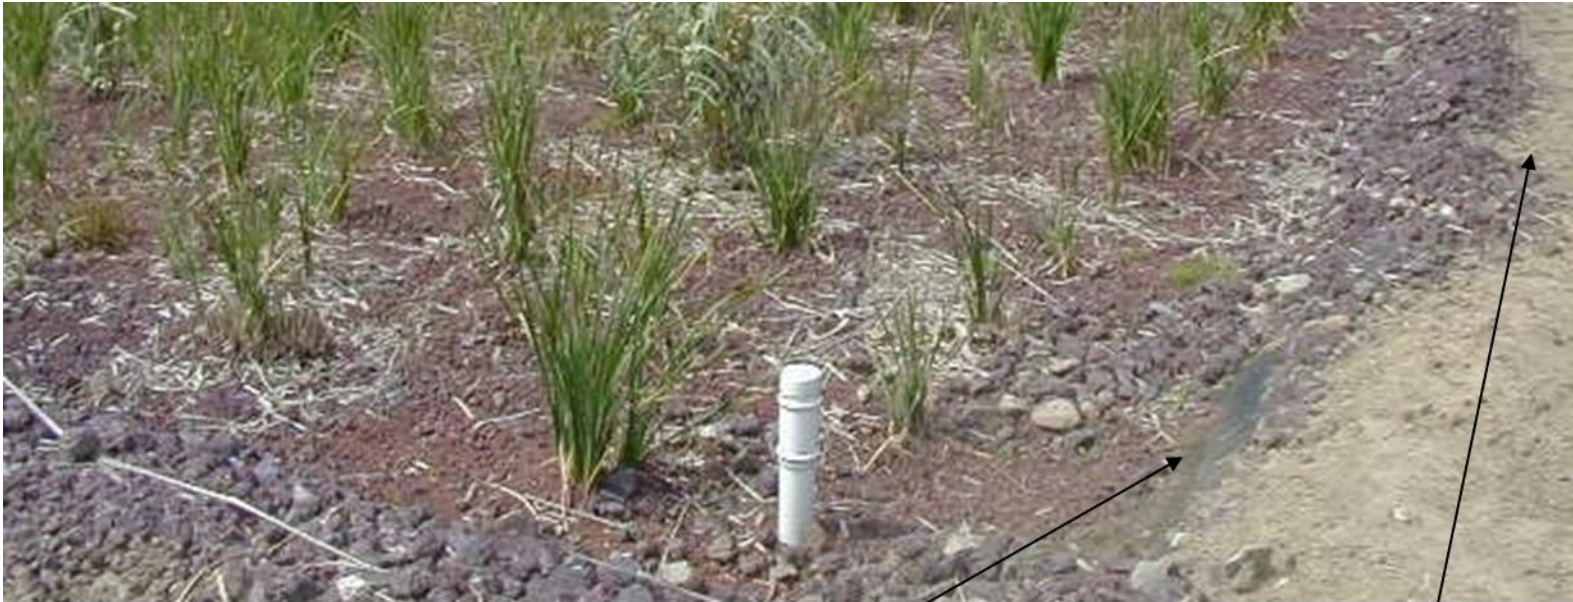
Geomembrana desprotegida

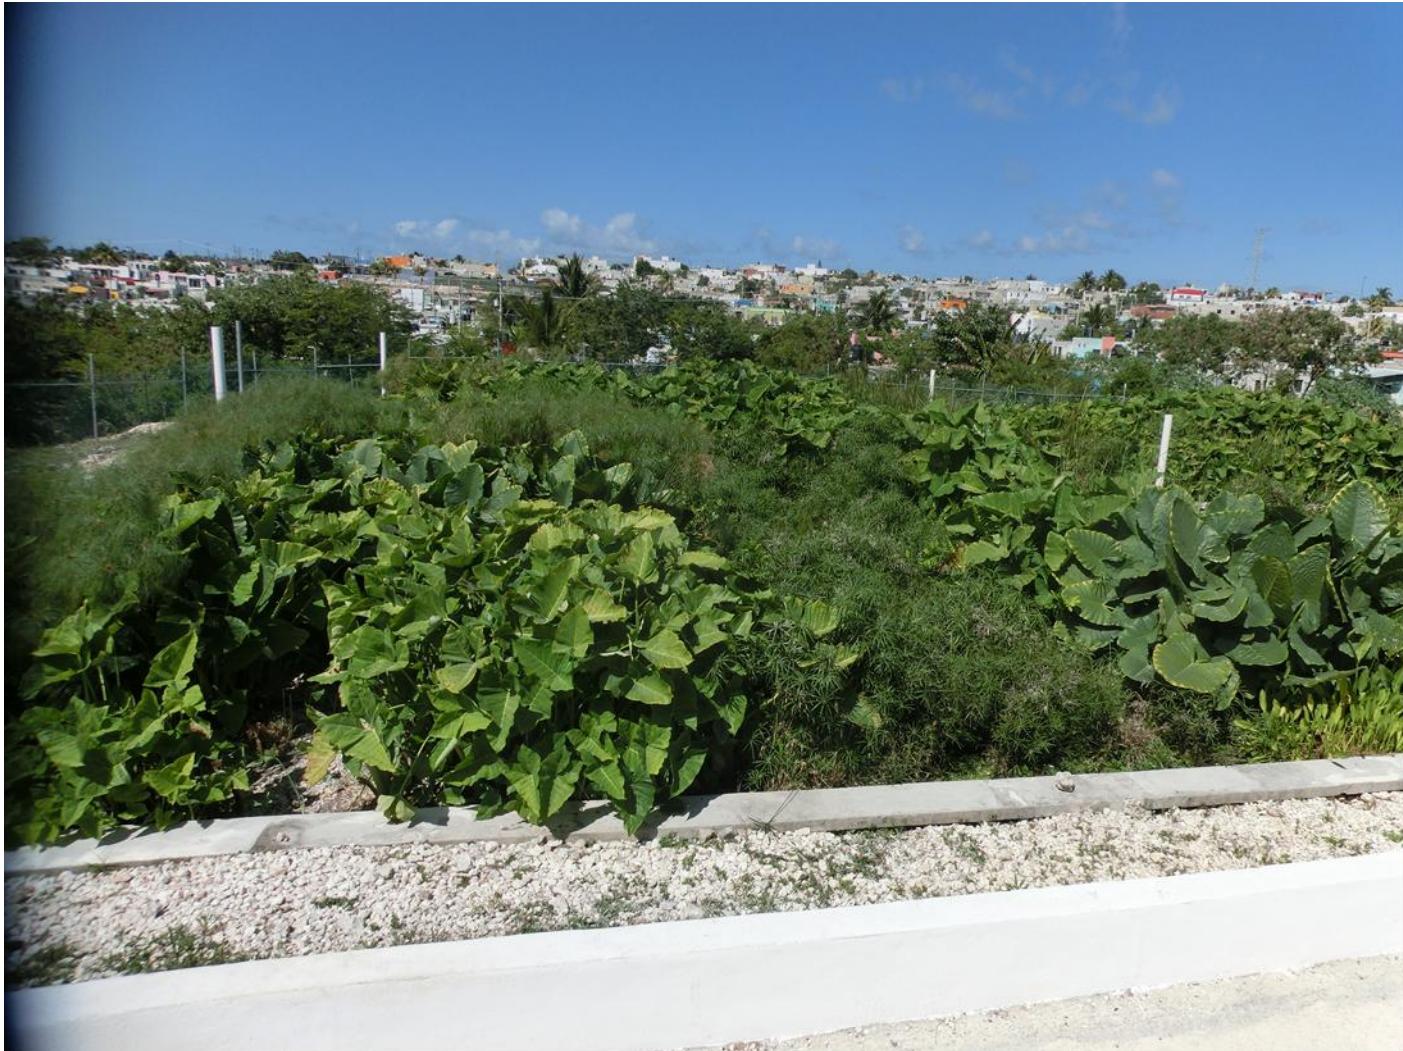
Biodiversidad de vegetación

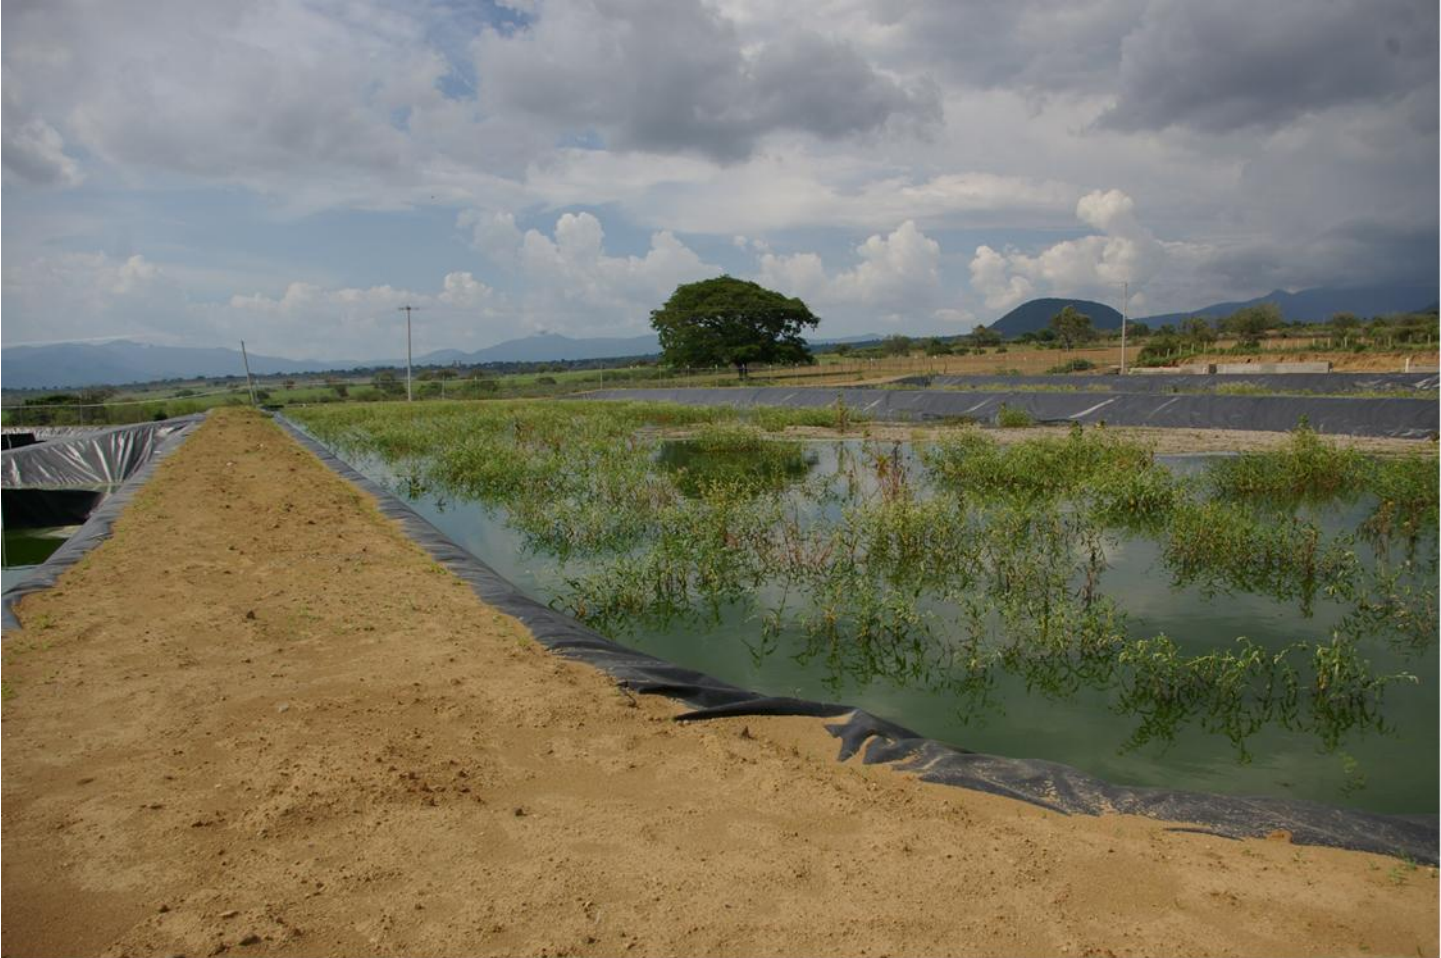
Obra suspendida por falta de recursos económicos

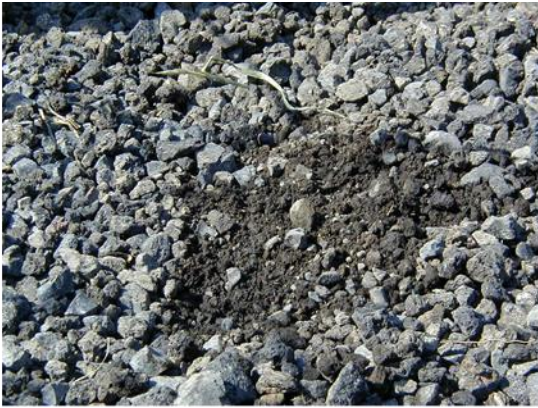
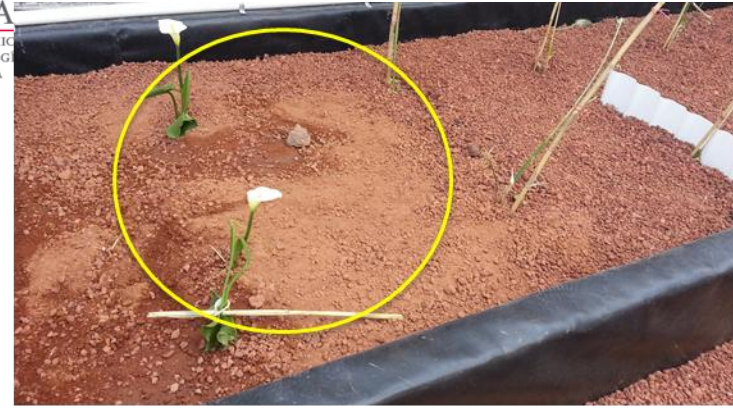
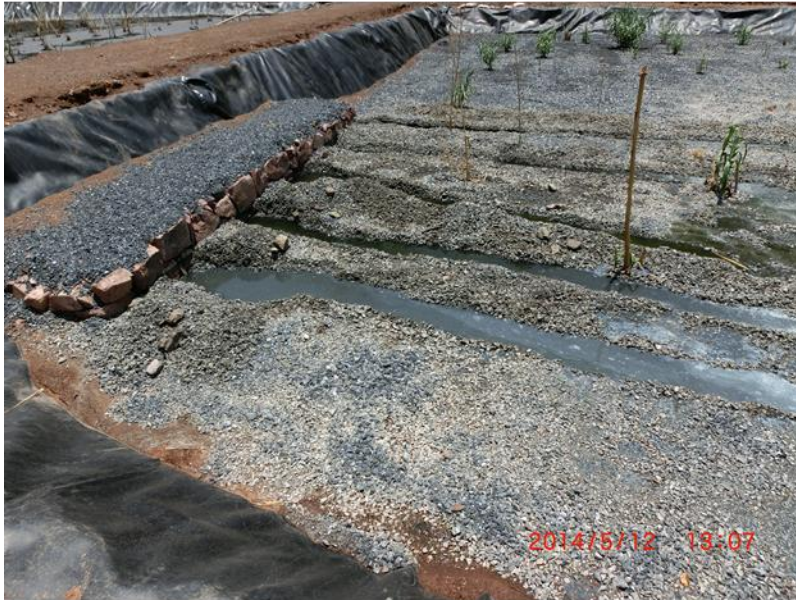
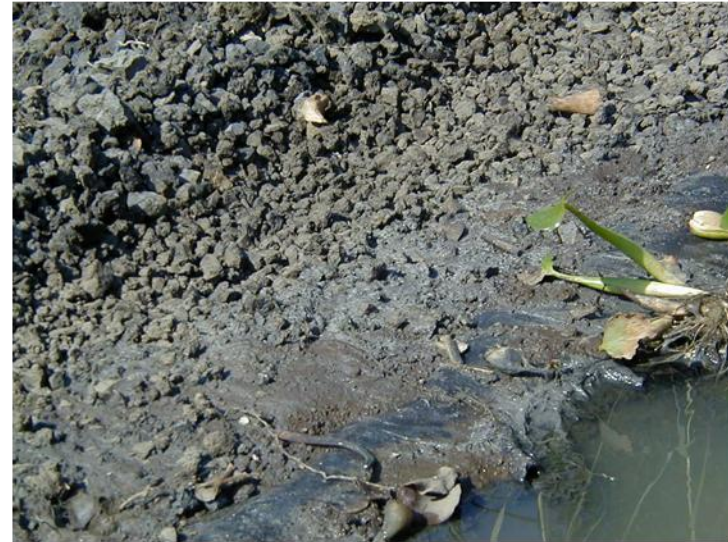
Taponamientos por ausencia de cribado del material filtrante
